Numéro 2/2011

Feedback

Rapports de difficultés en service de l'aviation canadienne

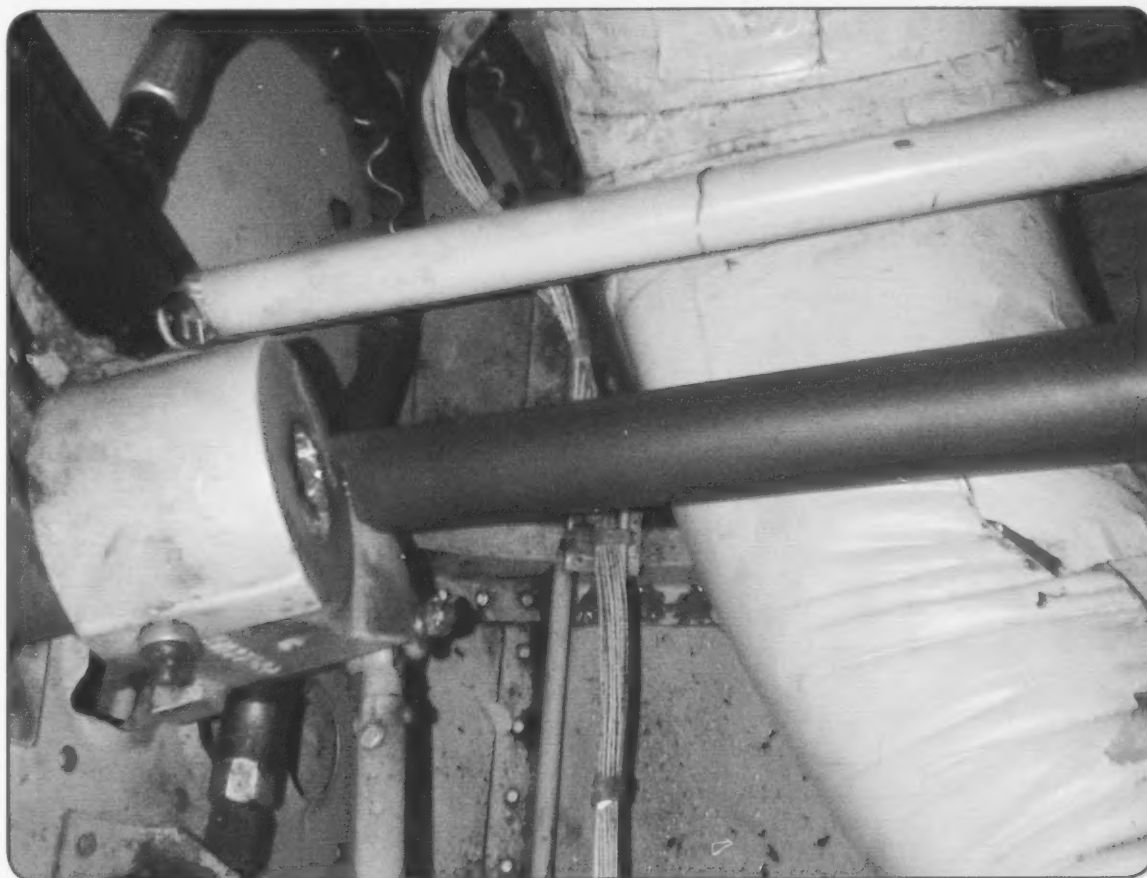
Rupture du tube de conjugaison du gouvernail de direction

Pendant une vérification de fonctionnement, le technicien d'entretien d'aéronefs s'est aperçu que le tube de conjugaison gauche était brisé juste à l'intérieur de la pédale gauche du palonnier. Le démontage a permis d'établir que la rupture du tube de conjugaison du gouvernail de direction prenait naissance à l'orifice de la goupille de fixation utilisée pour fixer le palonnier à l'arbre. La poursuite de l'inspection a permis d'établir la présence d'une fissure secondaire à quelques 90 degrés. On a trouvé une troisième fissure parallèle à la première. La rupture semble due à une surcharge.

Il est difficile de déceler une rupture de ce type, car la première se trouve dans une région qui n'est pas visible sans que l'on démonte le palonnier. Lorsque la fissure devient suffisamment importante pour compromettre la capacité en torsion de l'arbre, il est probable qu'il y ait rupture complète. On a inspecté tout le système

Comme on ne démonte pas le palonnier à moins que ce ne soit nécessaire, il est recommandé d'examiner cette région de près pour déceler toute défectuosité autour de l'interface entre le palonnier et le tube de conjugaison. Une vérification physique visant à déceler tout « jeu rotationnel » du tube de conjugaison permet l'identification d'une rupture imminente. ✖

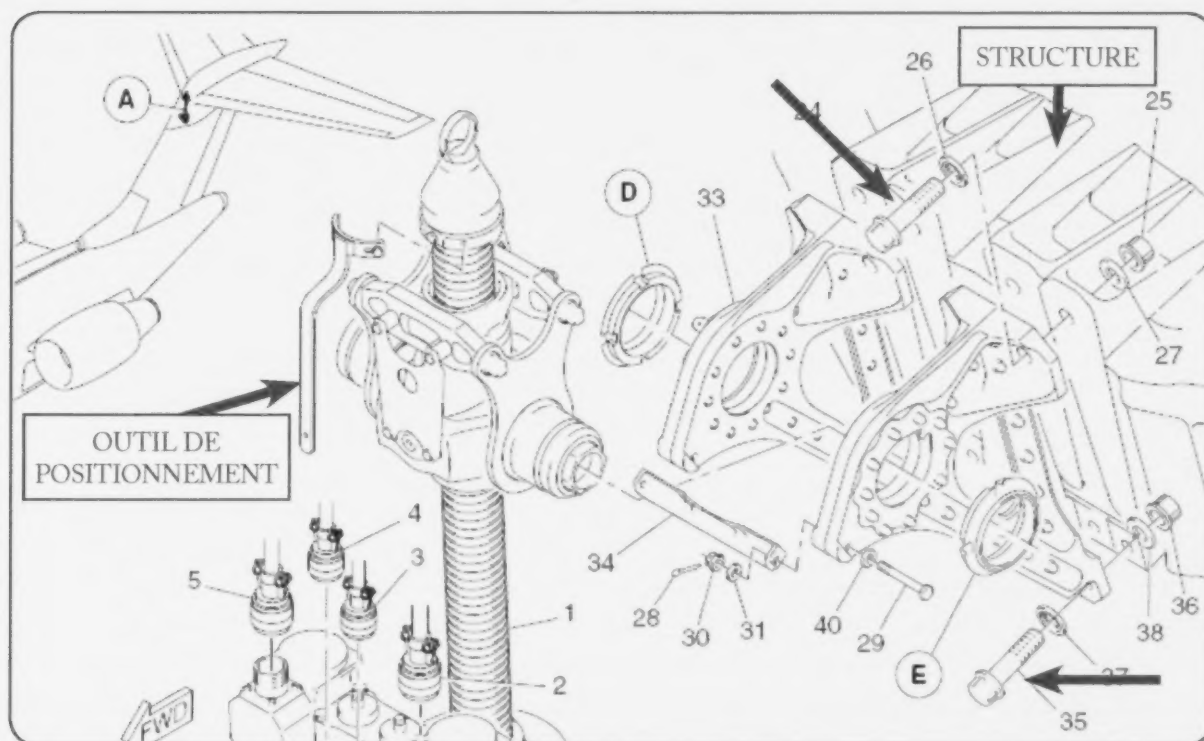
Boulons desserrés sur la fixation supérieure du vérin compensateur de Mach

liées au serrage des pièces de fixation. De plus, on a révisé les AMM TR 27 0345 et TR 27 0346 pour traiter de l'installation du vérin compensateur de Mach. On a modifié le chapitre 20 en application d'une modification obligatoire du manuel (MCR) afin de préciser que le boulon et l'écrou devront porter des marques repères peintes. Le TCH recommande maintenant le remplacement des écrous après chaque utilisation.

La vérification du niveau d'huile du HSTA après 2000 heures de vol constitue peut-être une bonne occasion pour faire une vérification de précaution ponctuelle du couple de serrage des écrous. ✖

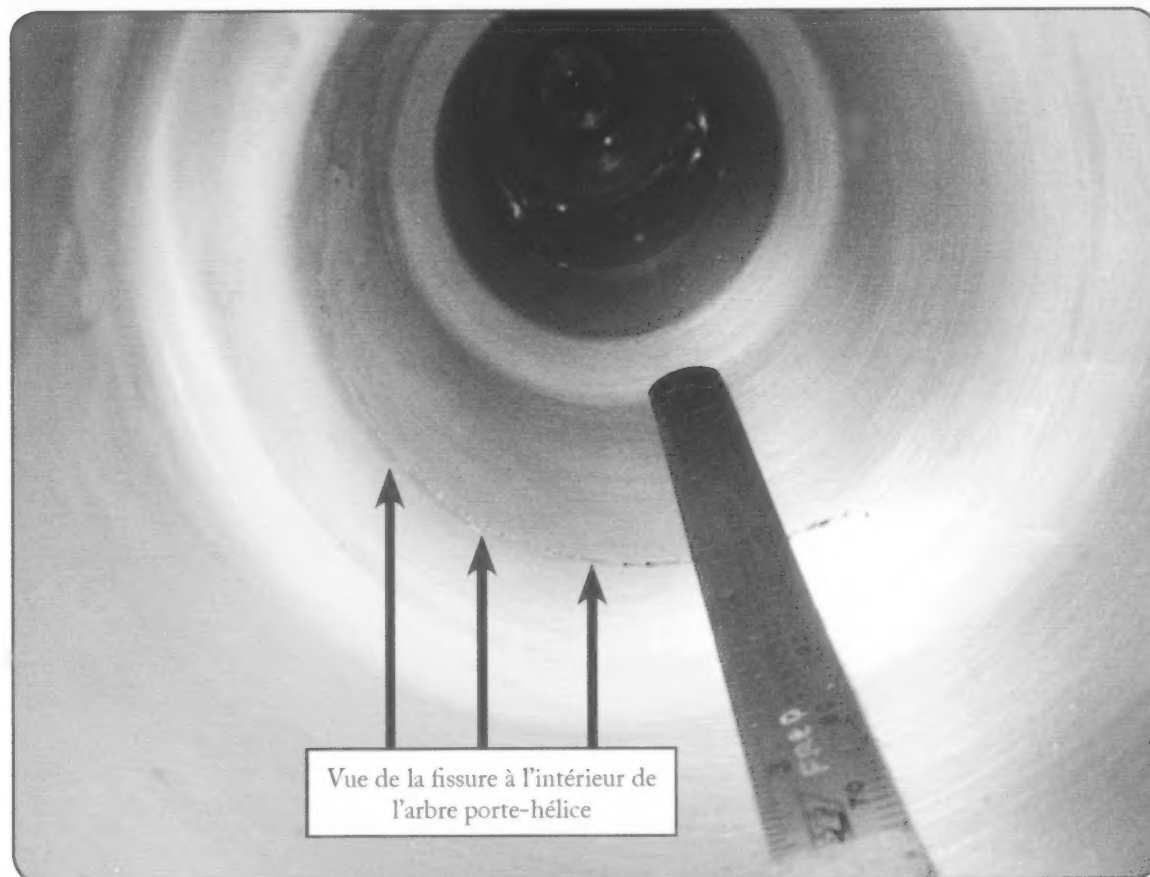
Fissurage de l'arbre porte-hélice du moteur

Au cours d'une vérification extérieure avant vol, le pilote a remarqué qu'il y avait une fuite d'huile externe dans la zone de l'arbre porte-hélice. Une inspection plus poussée a révélé la présence d'une fissure qui faisait presque la moitié de la circonférence de l'arbre à environ 10 à 11,5 cm (4 à 4,5 po) de la bride avant.

supplémentaires, parmi lesquels l'inspection visuelle préliminaire et les essais menés sur le métal ont confirmé qu'une fragilisation par l'hydrogène avait causé la fissure.

PWC continue d'enquêter en examinant en profondeur les pièces et on publié la lettre d'information en service (SIL) PW100-139 et aussi le bulletin de service 21798 pour aviser les exploitants du problème potentiel lié aux moteurs de la série PW100.

Transport Canada, Aviation civile souhaite souligner auprès des exploitants concernés l'importance de bien sensibiliser les équipages de conduite et le personnel de maintenance aux fuites d'huile de l'arbre porte-hélice. ✱
